洗掘で家が流れ、基礎が浮く

関東・東北豪雨ルポ

号と18号による豪雨が続いた影響で、堤防の決壊や越水が関東・東北地方の各地で発生。1万6000戸以上(10月2日時点)の住宅が被害を受けた。特に被害が大きかった地域は鬼怒川が流れる茨城県常総市。川からあふれ出た濁流が地盤を削る「洗掘」によって、家が基礎ごと流失したり浮き上がりした。同市を中心として被害状況をルポする。(荒川尚美)

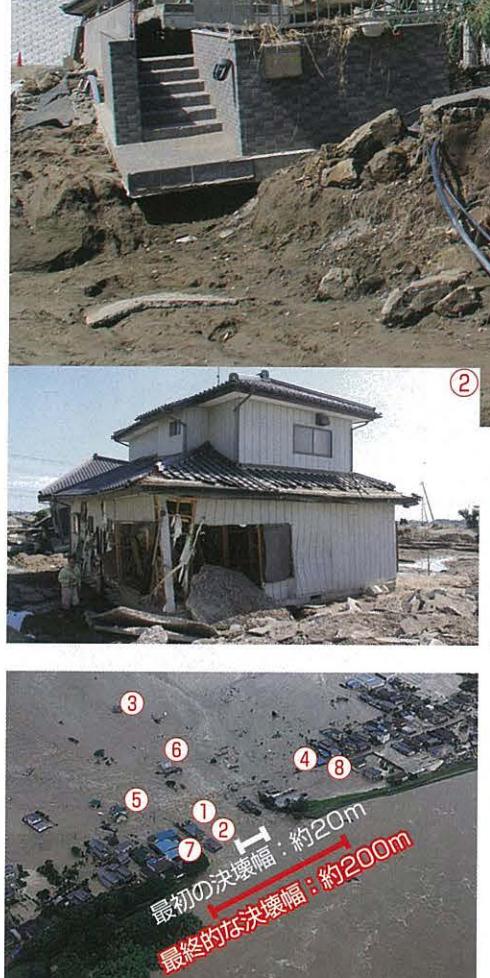
堤防が決壊した約2時間半後に上空から撮影した常総市上三坂地区。丸数字は13~14ページの写真的撮影場所を示す。堤防が決壊した箇所の正面に建っていた住宅や倉庫など約10棟は、濁流に流された

建物被害が最も著しかったのは、鬼怒川の堤防が決壊した上三坂地区周辺だ。10日の午後12時50分ごろ決壊し、翌朝まで住宅地へ水が流れ続けた。川からあふれた濁流が直撃した場所には、住宅や倉庫などが約20棟建っていた。このうち10棟以上が流失。基礎と土台だけになった建物や、2階部分だけになった建物も、元の敷地から離れた場所で見つかった(13ページの③、④)。

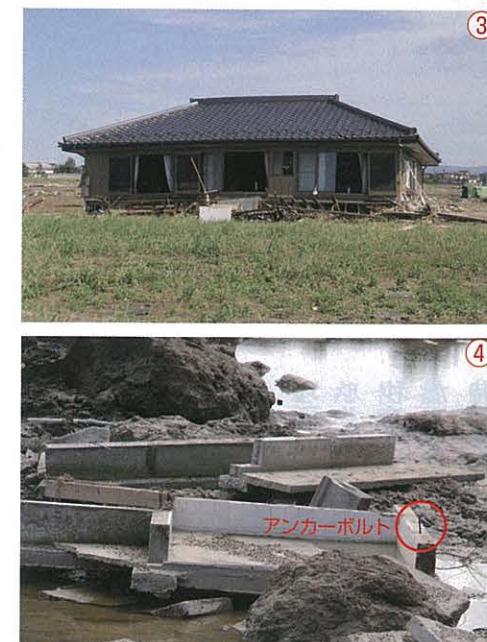
上は、1階が失われ、2階だけが元の敷地から離れた場所で見つかった住宅。数本の通し柱が、横架材と接合する断面欠損の多い箇所で折れていた。土壁と筋かいがあるのを確認した。その下は、建物の上部が失われ、布基礎と土台の一部だけが見つかった住宅。アンカーポートは付いていた

現地を調査した国土交通省国土技術政策総合研究所材料・部材基準研究室主任研究官の中川貴文さんは、「流失した木造建築は、筋かいはあるが端部金物や柱頭・柱脚金物のないものや、倉庫のような建物が多くた。2000年より前に建てられた、耐震性能の低い建物が多数を占めていたと思われる」と話す。

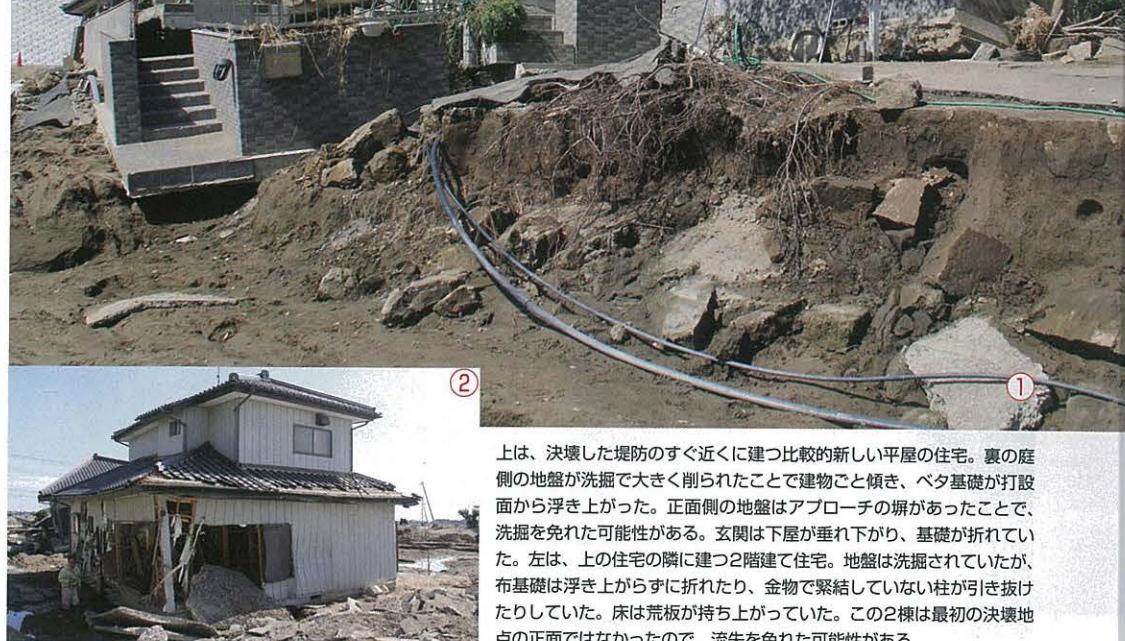
上は、決壊した堤防のすぐ近くに建つ比較的新しい平屋の住宅。裏の庭側の地盤が洗掘で大きく削られたことで建物ごと傾き、ベタ基礎が打設面から浮き上がった。正面側の地盤はアプローチの堀があったことで、洗掘を免れた可能性がある。玄関は下屋が垂れ下がり、基礎が折れていった。左は、上の住宅の隣に建つ2階建て住宅。地盤は洗掘されていたが、布基礎は浮き上がらずに折れたり、金物で繋結していない柱が引き抜けたりしていた。床は荒板が持ち上がっていった。この2棟は最初の決壊地点の正面ではなかったので、流失を免れた可能性がある

流失しなかった住宅にも、洗掘の痕は多数見られた。堤防近くに建つ住宅は、地盤の半分がえぐり取られた方向に建物ごと大きく傾き、底盤が見える程ベタ基礎が浮き上がった(13ページの①)。隣に建つ住宅は、洗掘による不同沈下で布基礎が折れていた(13ページの②)。外観上は動いたり傾いたりしない住宅でも、洗掘は見つかった(14ページ⑤と⑥)。⑥は、流れてきた木造住宅をせき止めたにもかわらずびくともしなかつたことで話題になつた旭化成ホームズの軽量鉄骨造住宅だ。地盤が削られて基礎の一部が浮いていたが、杭が支えていた。⑤は、削られて小さくなつた地盤の上で、ベタ基礎が折れることなく上部構造を支えていた。

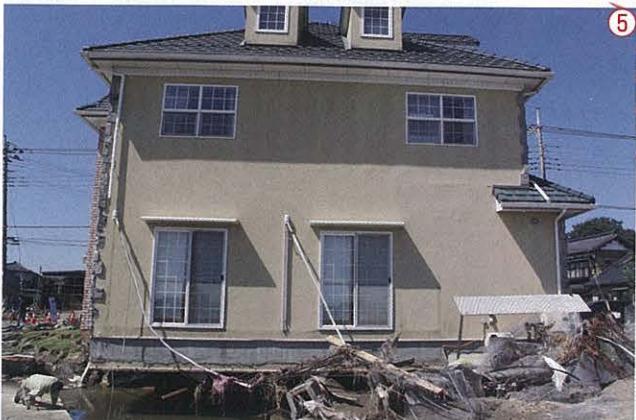
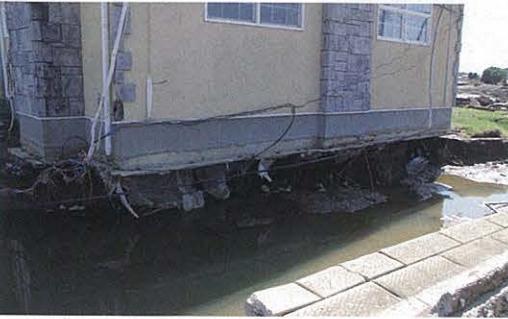
比較的新しい2階建て住宅は、外周部の地盤が大きく失われていたが、不同沈下や上部構造の被害は外観上なかった。地盤と基礎に詳しいミサワホーム総合研究所担当部長の松下克也さんは「ベタ基礎は下が平坦なので、布基礎より地盤は流れやすい可能性がある」と話す

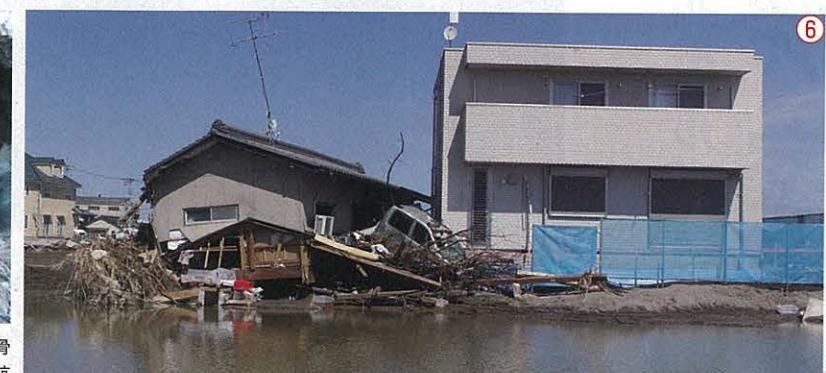
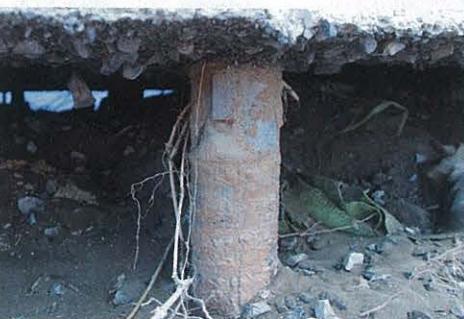
流れてきた木造住宅をせき止めた、旭化成ホームズの軽量鉄骨造住宅。長期荷重を想定した直徑114mm、長さ約10mの鋼管杭19本で地盤を補強している。杭頭が底盤部に多少めり込んでいた。基礎は布基礎。地盤から高さ約65cmの場所に汚れの痕が見つかっているので、それほど浸水は深くなかったと思われる

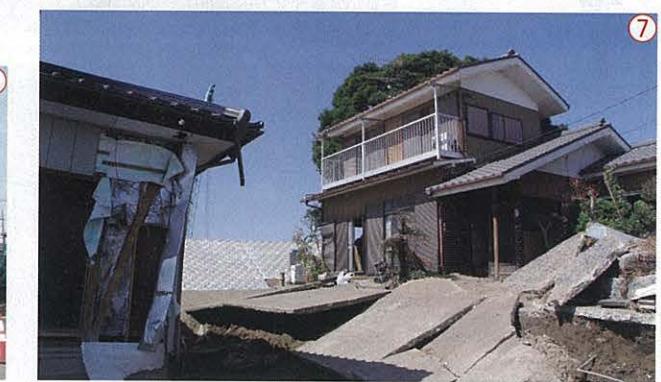
右側は前面道路側が約1.5m沈下したため、住宅が傾き外壁や軒樋が壊れた。建物の正面が沈下したのは、正面にぶつかった水が真下に回り柔らかい地盤を削ったためだと推測できる。洗掘のよくあるパターンだという

右側は決壊した堤防のすぐ近くに建つ住宅。約1.5m浸水したもの、比較的軽微な被害にとどまっていた。東京大学の芳村さんは「前面道路がアスファルトで舗装されていたので、建物直下の地盤が洗掘されにくくなっていたかもしれない」と話す

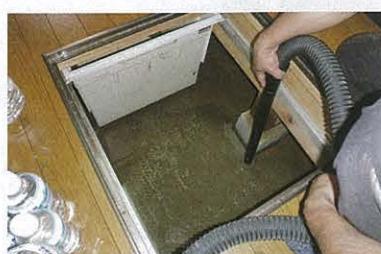
田島工務店が、床下にたまつた水と泥を取り除いている様子。ポンプでは吸い上げられない水かさなので、写真のように乾湿両用掃除機を利用した。床下が人通りでつながっているので、この1カ所から床下全体の水と泥を吸い上げることができた (写真: 田島工務店)

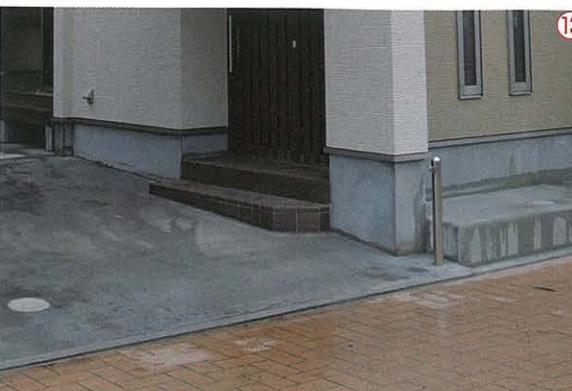
建て主の希望で、道路より地盤が高くなるよう、基礎工事で掘った土を使って盛り土していた常総市内の住宅。浸水した住宅は周囲に少なくないが、この住宅は通気パッキンより浸水深が低かったので、建物内への浸水を免れた。船本建築設計事務所(常総市)が設計し、田島工務店(同)が施工を手掛けた (写真: 田島工務店)

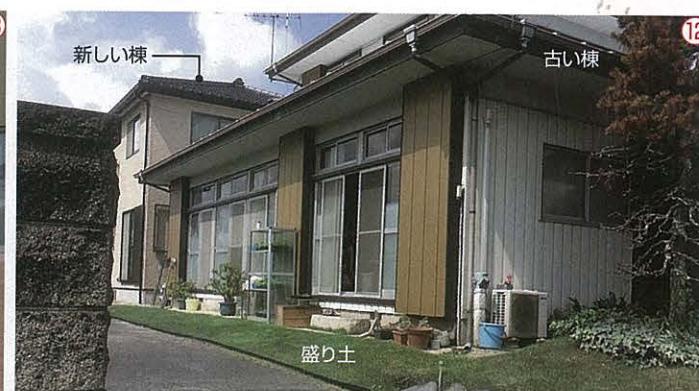
東京大学沖・芳村研究室が居住者にヒアリングした常総市上蛇町に建つ住宅。先祖からの教へで地盤を道路より少し上げていた。道路は約80cm浸水していたが、奥に見える新しい棟は床下浸水にとどまった。それより基礎高が約3cm低かった手前の古い棟は、わずかだが床下浸水した (写真: 東京大学沖・芳村研究室)

浸水した範囲でも、被害が軽微な地区は少くない。鬼怒川に平行して流れる小貝川沿いの自然堤防の上のエリアが一例だ。自然堤防は、上流から運ばれる砂などが堆積して出来るので標高がやや高い。名古屋大学などの合同チームで付近を調べた東京大学大気海洋研究所准教授の芳村圭さんは、「浸水ゼロの場所もあった。常総市の洪水ハザードマップの予測とほぼ一致した」と話す。家のつくりで被害軽減に役立っていたのは敷地のかさ上げだ。右上の⑫は、小貝川の水害で浸水した経験があり、先祖の教えで盛り土したことで浸水被害を床下で食い止めた。芳村さんは、「周辺には、この家のように道路から敷地を徐々に高くしている家が多かった」と話す。

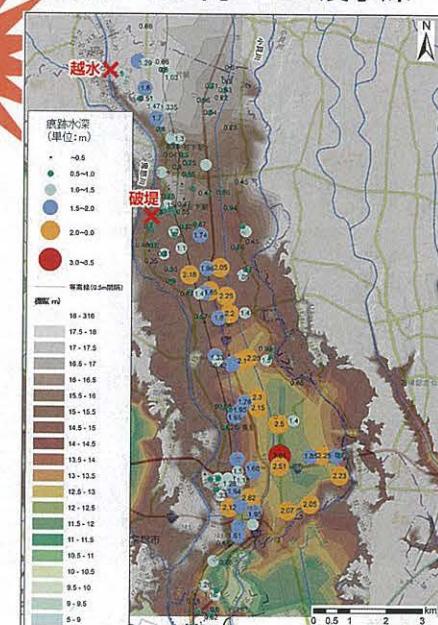
● 浸水エリア内の主な浸水深

東京理科大学理工学部土木工学科水理研究室が浸水エリア内197カ所を調べた結果。赤丸が最も深い3.1mを記録した常総市平町の調査地点 (資料: 東京理科大学理工学部土木工学科水理研究室)

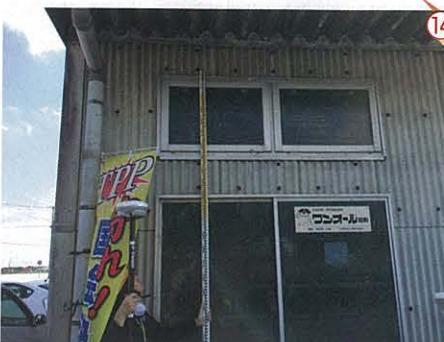
市内の浸水範囲は約40kmに達した。東京理科大学水理研究室の調査で最大の浸水深は、平町地区の建物で確認した3.1mだ(16ページの⑭)。上で示したのは堤防から越水して浸水した若宮戸地区に建つ住宅。家のつくりや浸水深の違いで、被害の箇所や程度が異なる。

浸水深が3.1mだった常総市平町のJA常総ひかり水海道地区センター。平町は低地でり鉢のような地形の底に当たるため、水がたまりやすかった (写真: 東京理科大学理工学部土木工学科水理研究室)
